2016年9月17日（土）神戸市役所4号館（危機管理センター）

「欧州・地中海地域における地震ハザード ～最近の事例と取り組み～」

「平成 28 年熊本地震の踏査報告」

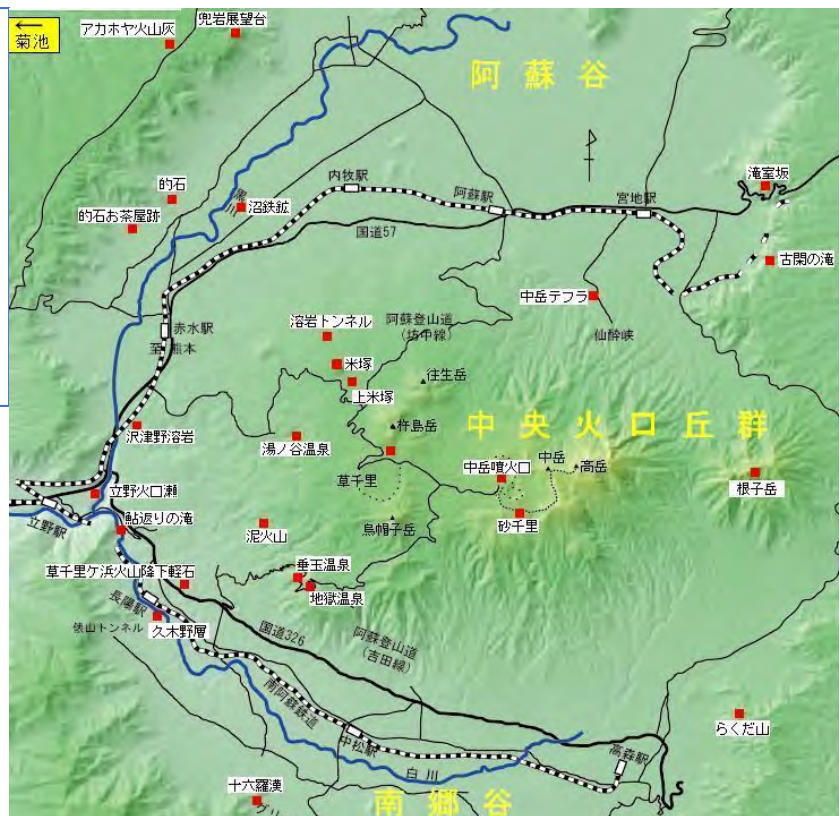
図1 阿蘇カルデラ周辺
(<http://sakura1.higo.ed.jp/ws/kchigaku/hp/aso/zu/aso1.htm>, 2016年10月16日アクセス)

2016年4月14日22時頃、16日深夜1時頃に震度7の地震が発生した。別府—島原地溝帯に沿う布田川・日奈久断層での地震であった。断層は正断層型であり、ひっぱり型の右横ずれ断層である（六甲山の断層は圧縮型）。兜岩展望台（図1）の下のほうのカルデラフロア（図1の左枠）にて陥没地形が確認され、亀裂がペアで確認された。北側の亀裂は南落ち、南側の亀裂は北落ちであった。幅30mほどで、1m～1.5mほどの深さで陥没していた。

カルデラの西側に立野地区があり、そこで外輪山が切れる。たまっていた水が白川となって熊本のほうに流れて、結果的に、ここにはカルデラフロアまたはカルデラ床といわれる平原ができた。カルデラ床の範囲は南北が15km、東西が18km。厚さは約70m。牧草地が広がり、農地としても使用されている。
